Pannonhalma Város Önkormányzata

Tárgy: Állapotfelmérés és megosztási lehetőségek a Pannonhalma, Dózsa Gy. u. 82. önkormányzati ingatlanl kapcsolatan

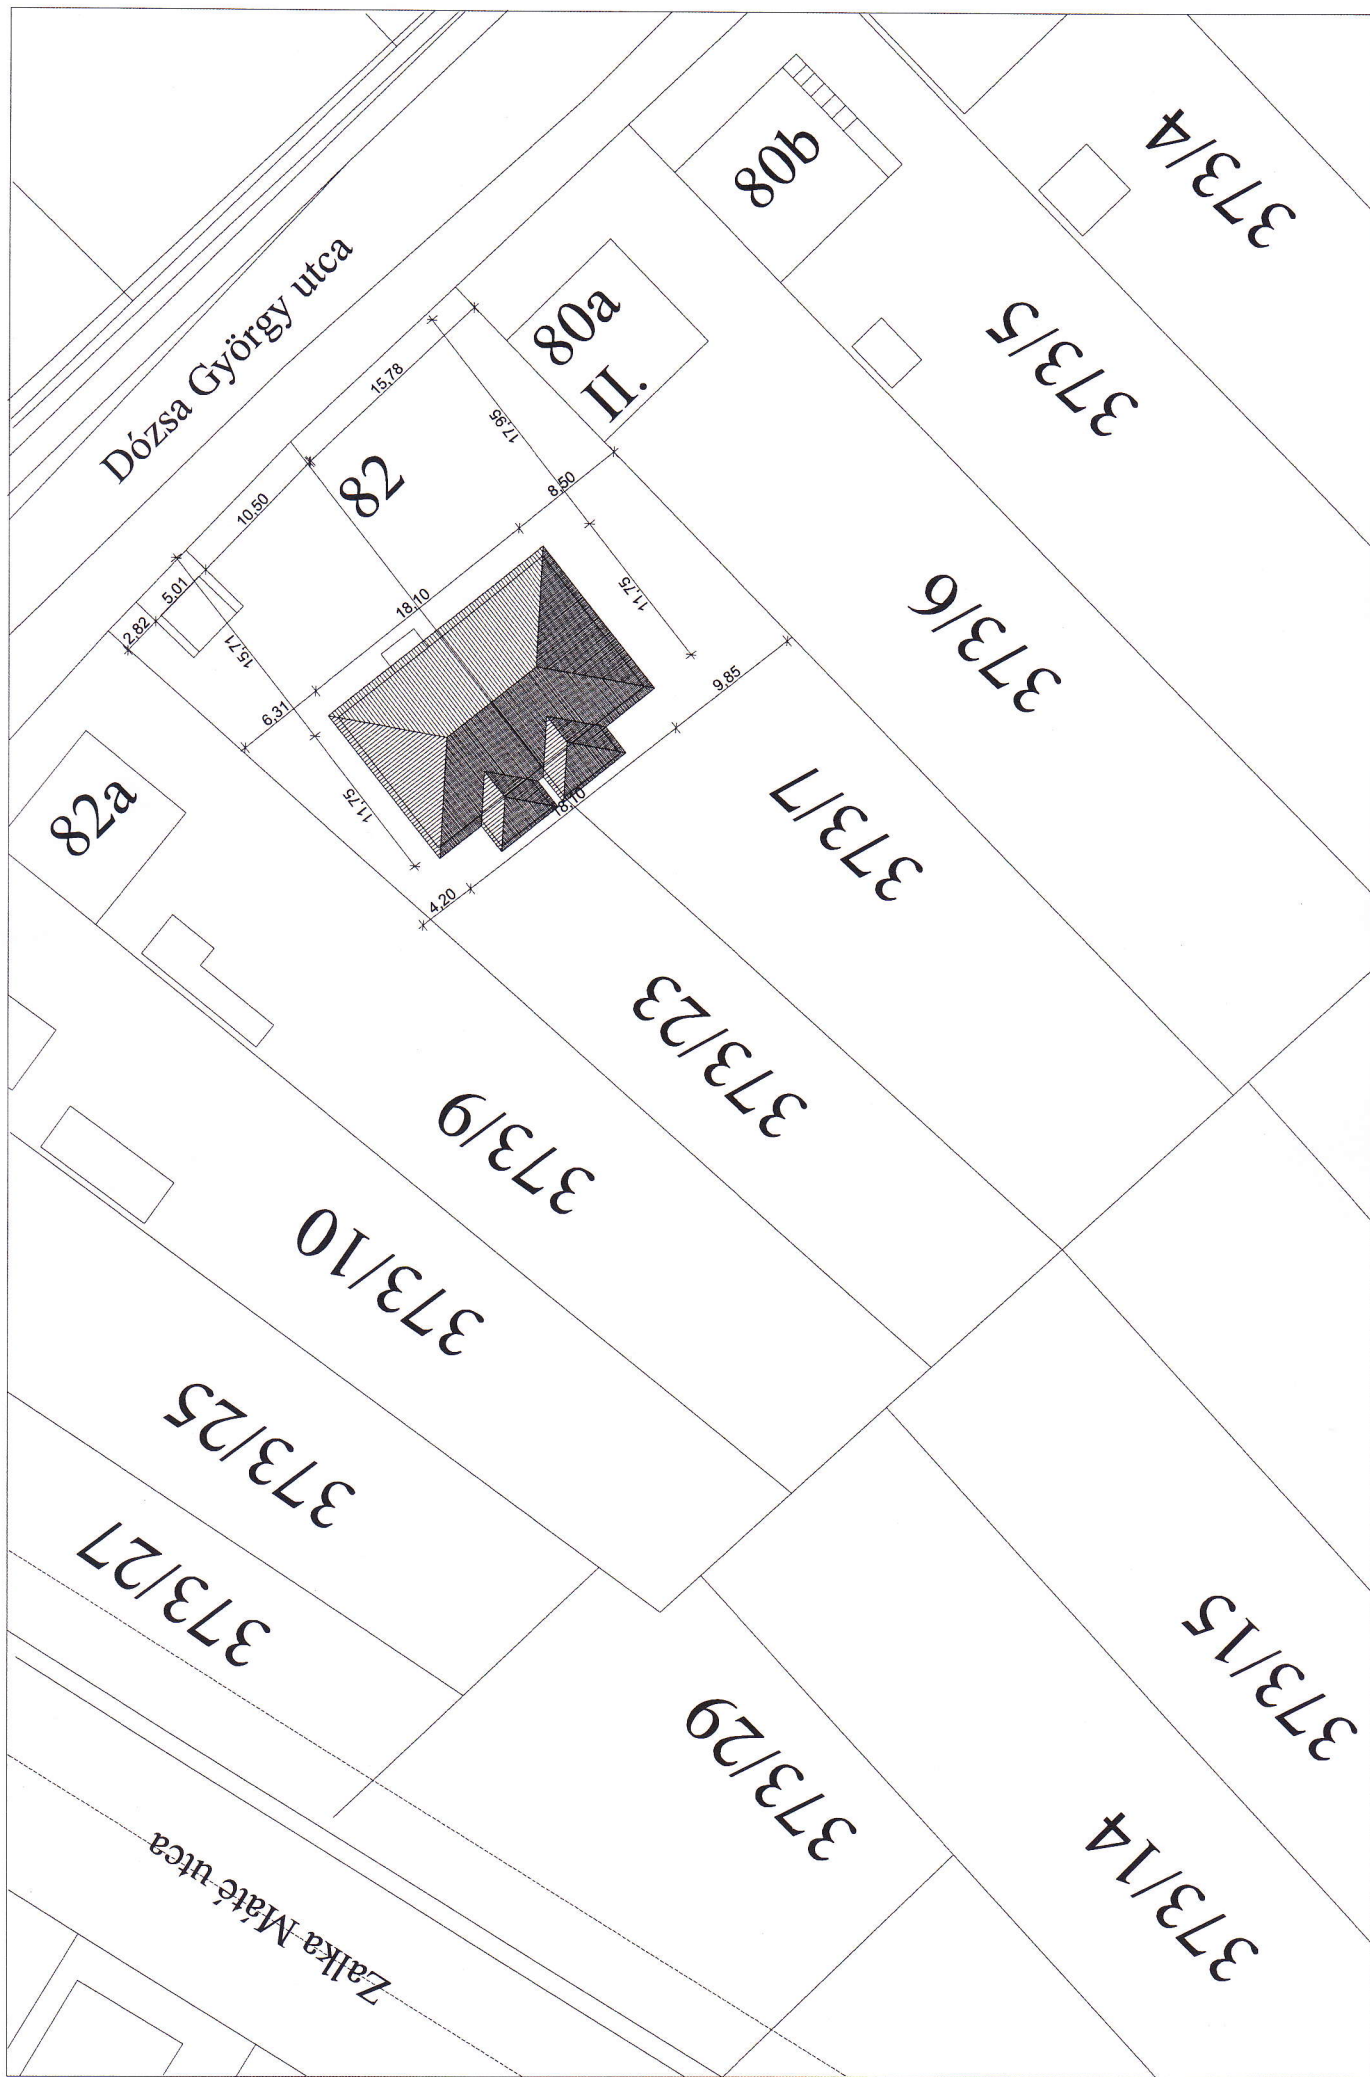
Helyszínrajz

A helyszínrajzon jól látható, hogy a telek jelenleg is kétfelé meg van osztva, a 373/23 és a 373/7 hrsz-ú részekre. A megosztás az épületet kb. középen felezi, ily módon a 373/23 hrsz. önálló építési telekként kialakítható, ehhez szükséges viszont részben a lakóépület erre a területre eső részének lebontása, részben pedig az utca vonalon található buszváró megszüntetése.

- Új alapozás készítése a leendő határoló fal helyén
- Az új teherhordó fal megépítése
- Tetőszerkezet bontása és átalakítása
- Leválasztott rész bontása.
